# 岳阳湘阴“3·8”较大船舶改装闪爆 事故调查报告

省人民政府事故调查组

2024年8月

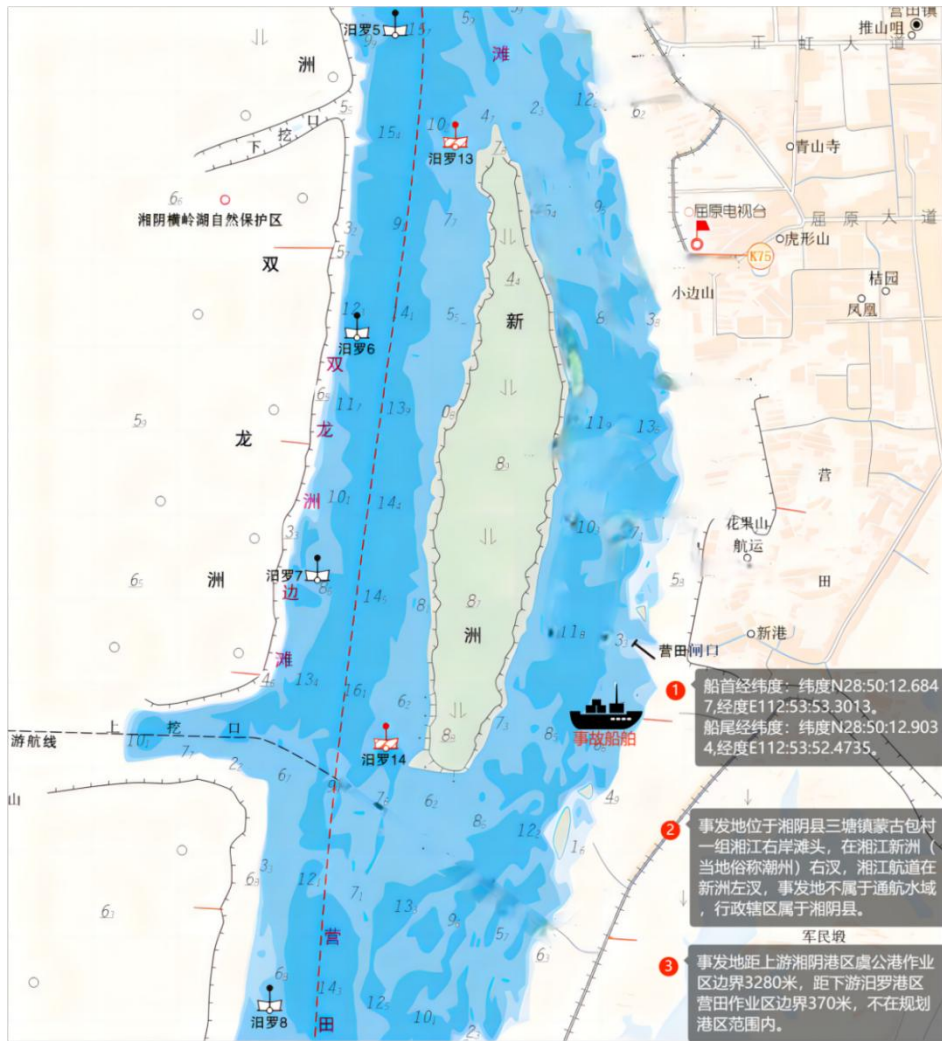
(事发水域示意图)

1. 事发地位于湘阴县三塘镇蒙古包村一组湘江右岸滩头，在湘江新洲（当地俗称潮州）右汊，非依法公布的锚地、停泊区、作业区。2019 年 11 月 13 日，原岳阳市地方海事局发布公告，确定新洲右汊水域为通航水域。事故发生后，岳阳市交通运输局认定原岳阳地方海事局公告有误，于 2024 年 4 月 2 日更正确认新洲左汊水域为通航水域。

2. 事发地距上游湘阴港区虞公港作业区边界 3280 米，距下游汨罗港区营田作业区边界 370 米，不在规划港区范围内。

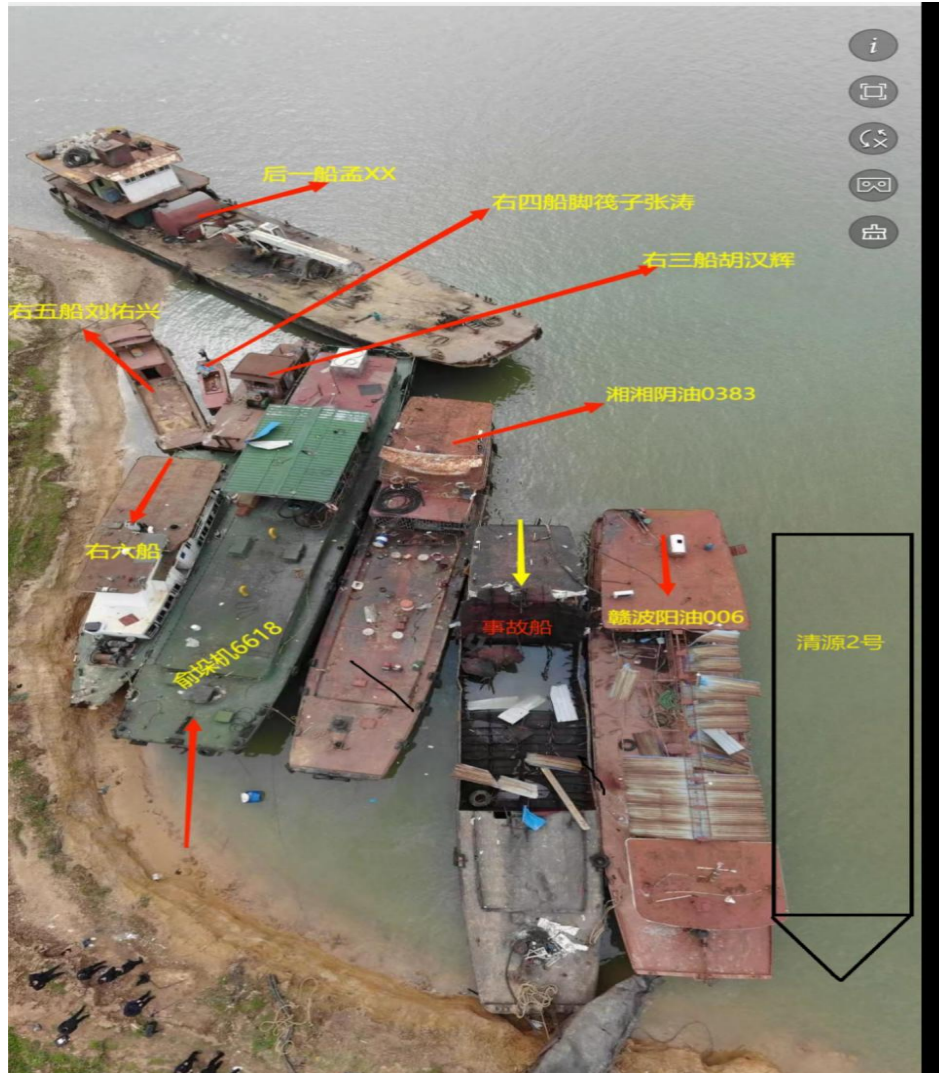
事故现场示意图

1. “赣波阳油 0006” 船舶：为加油船，泊于事故船左舷第一档，系杨六云于 2022 年 5 月 24 日以 13.98 万元从江西省鄱阳县购得，购船资金由杨瑞支付，实际所有人为杨六云和林伟（男，46 岁，屈原管理区人），两人各占一半股份。该船先后在汨罗江凤凰山水域和湘江营田水域给采、运砂船加油。其中，已查实至事发前在汨罗江凤凰山水域为汨罗市文旅集团有限公司旗下的采砂船加油 11 次，累计金额 91.685 万元。2023 年 6 月左右，由何南华联系周连齐，请其对“赣波阳油 0006” 船舶损坏的吸油泵进行维修。

2. “湘湘阴油 0383” 船舶: 船舶所有人为刘佑兴 (男, 屈原管理区人), 泊于事故船右舷第一档, 为加油船。2023 年 9 月下旬, 屈原管理区市场监督管理局、应急管理局根据群众举报, 以刘佑兴未取得《危险化学品经营许可证》、擅自改装船舶从事柴油经营活动的违法事实 (现场查获柴油 1 吨左右), 对其给予 1.1 万元的行政处罚, 并对非法经营柴油的相关设备进行拆除和销毁。

3. “俞垛机 6618” 船舶: 船舶所有人袁华永 (男, 汨罗市人), 停泊于事故船右舷第二档, 船舶类型补充说明系食用油船。2022 年 12 月底至 2023 年 1 月之间, 袁华永通过“抖音”信息从湘阴县以 13 万多元购得, 购入时该船不具备航行能力, 一直泊于事发水域附近, 并委托刘佑兴帮忙看管, 未开展过生产经营。

4. “清源 2 号” 船舶: 船舶所有人岳阳县清源环保船舶污染物接收有限公司, 在湘江湘阴段水域回收船舶生活污水和生活垃圾。该船停泊于事故船左舷第二档, 船舶相关手续齐全。

经现场勘查，事故船舶船体严重受损，其前围壁以及工棚内黑色输油管炸飞至船艏岸边，加油机整体连同其管系阀件被推至事故船舶船艏位置，第二舱主甲板被炸飞变形掉落在事故船舶前方岸上，第三舱主甲板被掀翻竖立在驾驶室前壁。位于事故船舶左舷第一档的“赣波阳油 0006”船舶全船门、窗、玻璃受损，位于事故船舶右舷第一档的“湘湘阴油 0383”船舶部分玻璃、窗受损，位于事故船舶右舷第二档的“俞垛机 6618”船舶玻璃受损，位于事故船舶左舷第二档的“清源 2 号”船舶全船玻璃、门、窗受损。
