# 怀化洪江雪峰山林场“3·25”盗采 矿产资源引发较大事故调查报告

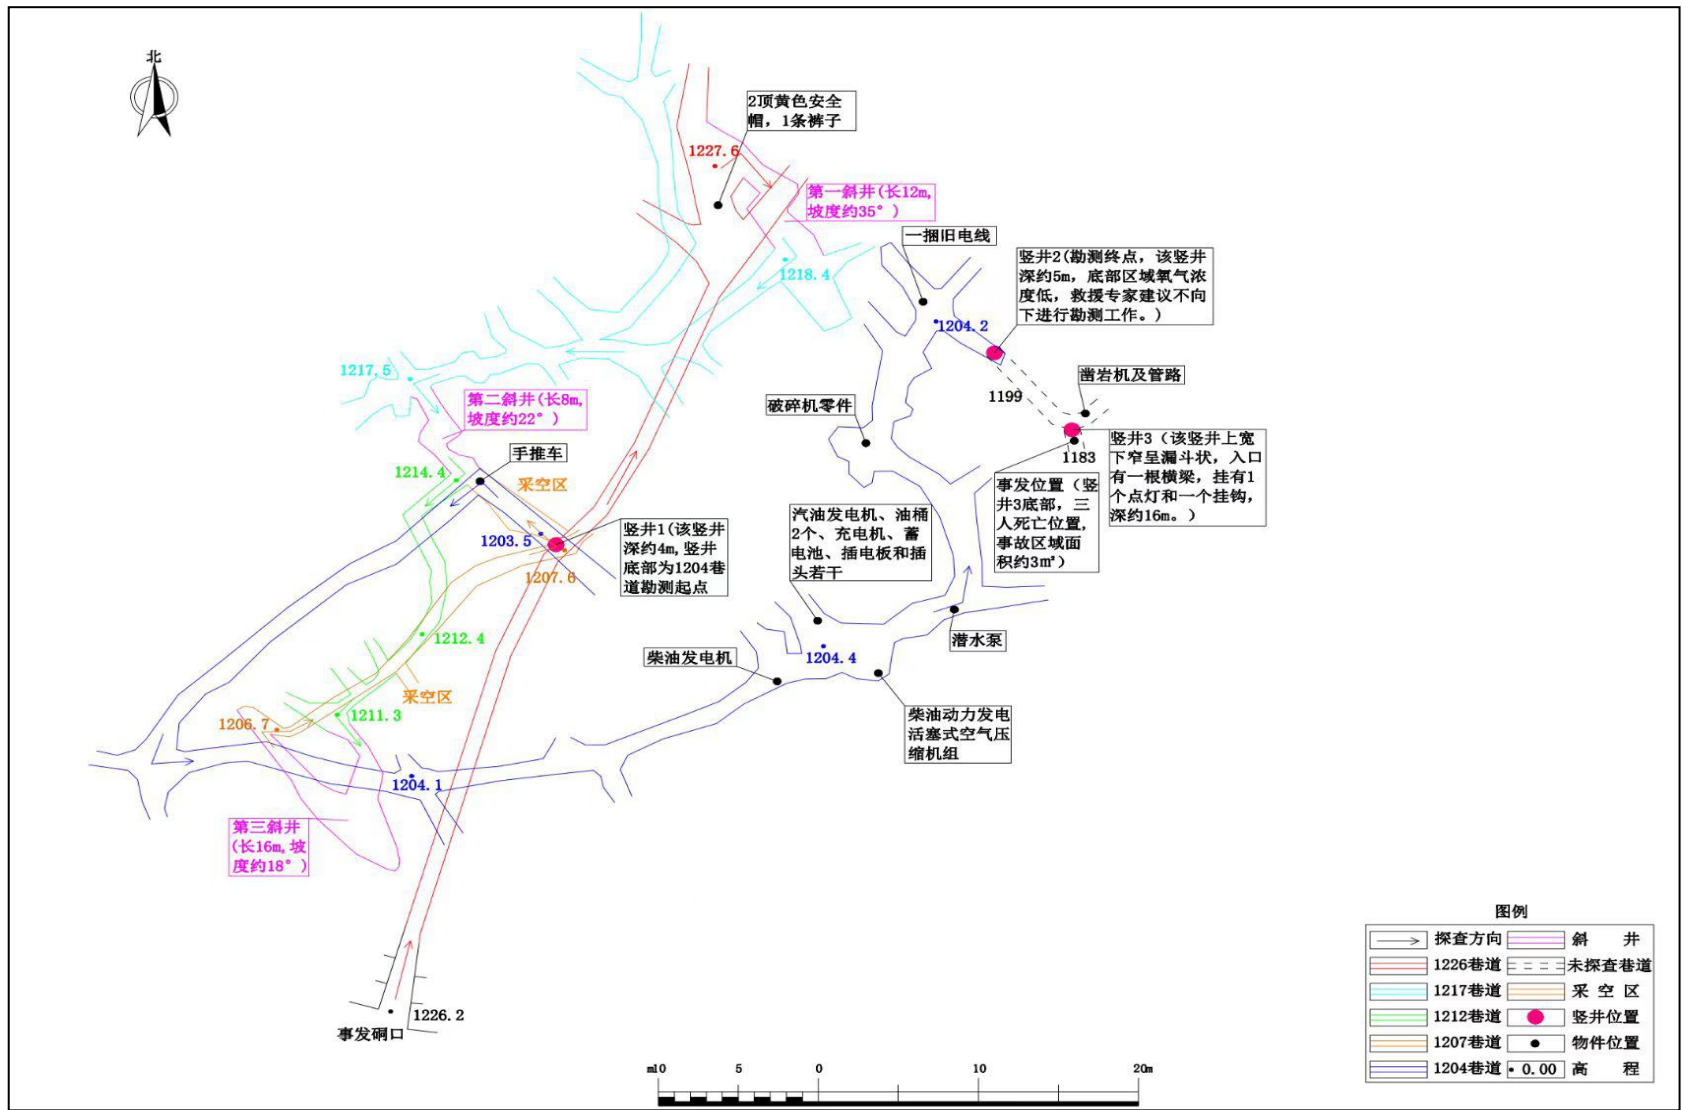
图 1 事故现场勘测巷道

经现场勘查，事故硐口宽约 1.0 米、高约 1.6 米，距事发点总长约 320 米，高差约 43 米，硐内有 3 个斜井、3 个竖井。事发矿硐至第一斜井口巷道（1226 巷道）长 64 米、宽约 1.0 米、高约 1.6 米；第一斜井底至第二斜井口巷道（1217 巷道）长 26 米、宽约 1.3 米、高约 1.5 米；第二斜井底至第三斜井口巷道（1212 巷道）长 22 米、宽约 0.8 米、高约 1.5 米；第三斜井底至竖井 1 井口巷道（1207 巷道）长 23 米、宽约 1.1 米、高约 1.7 米。竖井 1 井口为不规则椭圆形，井口尺寸 2.0 米×1.3 米，井深约 4.1 米；竖井 1 底至竖井 2 井口巷道（1204 巷道）长 118 米、宽约 1.3 米、高约 1.9 米；竖井 2 井口为不规则椭圆形，井口尺寸 1.5 米×1.0 米，井深约 5.0 米；竖井 2 底至竖井 3 井口巷道（1199 巷道）长 6 米、宽约 1.2 米、高约 1.8 米。竖井 3 底部为人员遇难点，竖井上宽下窄呈漏斗状，井深约 16 米，井口为不规则椭圆形，井口尺寸 2.0 米×1.1 米，下部尺寸 0.8 米×0.6 米。事故现场勘测巷道见图 1。
