# 常德临澧山洲烟花公司 “6·16”较大爆炸事故调查报告

湖南省人民政府事故调查组

2025 年 10 月

## “6·16”较大爆炸事故调查报告

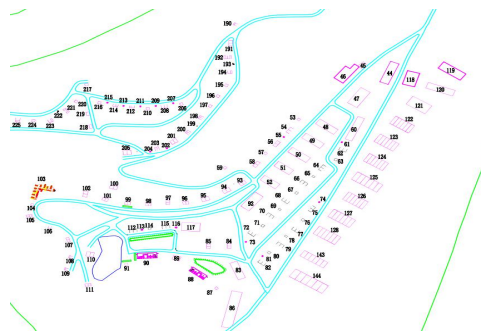
图 2 山洲烟花公司爆炸区域示意图

湖南省山洲烟花有限责任公司（以下简称山洲烟花公司）位于常德市临澧县停弦渡镇山洲村十七组（图1），占地面积约600亩，建筑面积约2.34万平方米，各类工（库）房262栋（图2）、定员447人，前身为2003年成立的临澧县停弦山洲花炮厂，2005年首次办理了《安全生产许可证》，历经多次股权变更，2017年徐某平收购重组后公司更名为现名，徐某平担任法定代表人并为实际控制人。共有在册员工113人，其中参保员工83人（包括专业技术人员1人，专职安全管理员2人，兼职安全员6人，有特种作业资质的28人）。

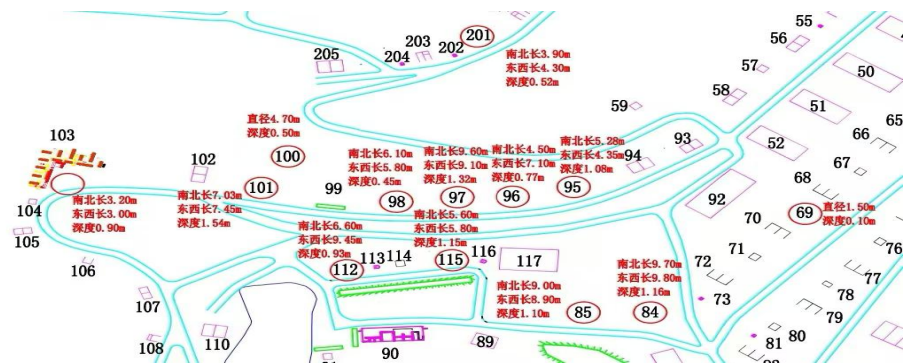
图 3 事故炸坑分布示意图

号工房及 205 号工房西侧。共倒塌工房 30 栋、严重损坏工房 18 栋、一般损坏工房 20 栋、轻微损坏工房 96 栋。在 84、85、115、112、101、98、97、96、95 号工房处有爆炸形成的类圆形土坑各 1 个，最大炸坑（84 号土坑）东西长 9.8 米、南北长 9.7 米、深 1.16 米（图 3）。

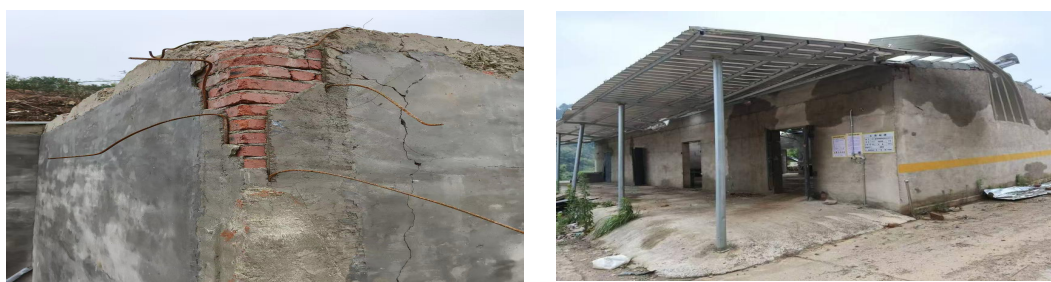
①工（库）房构件质量。90 号工房以及 36 号组装（包装）车间等工房砌体承重结构未检测出钢筋（图 4）。

图 4 工房砌体承重结构、工房框架结构围墙无钢筋

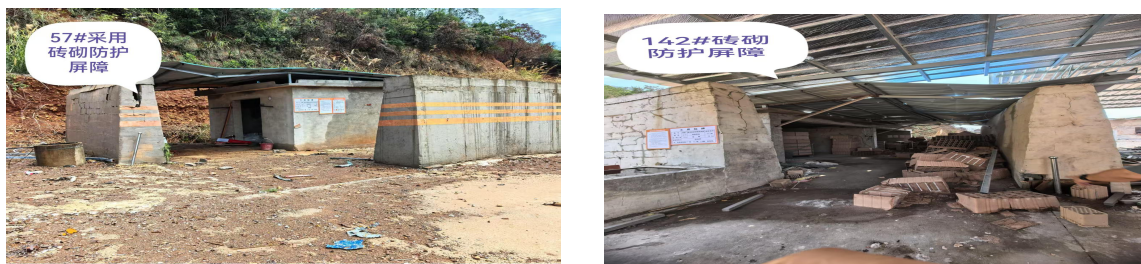
②防护屏障质量。90、53—58、103、129—142 号等工（库）房防护屏障采用砖砌结构（图 5）<sup>[7]</sup>；108、233 号等工房防护土堤局部防护高度不足，存在构造缺陷（图 6）<sup>[8]</sup>。

[7] 《烟花爆竹工程设计安全标准》（GB50161-2022）8.3 和附录 B 的要求。

图 5 防护屏障采用砖砌结构

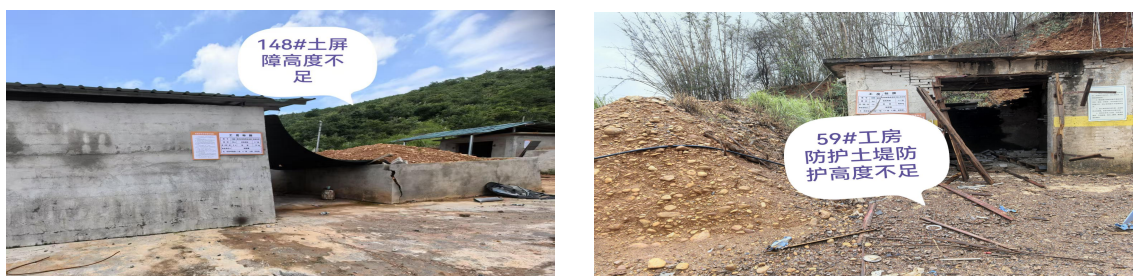
[8] 《烟花爆竹工程设计安全标准》（GB50161-2022）5.4.5 防护屏障的高度不应低于防护屏障内危险性建筑物侧墙顶部与被保护建筑屋檐或道路中心线上 3.7m 处之间连线的高度，并应符合本标准附录 B 的规定。危险品晒场的防护屏障顶面应高出产品面 1m。

图 6 防护土堤防护高度不足

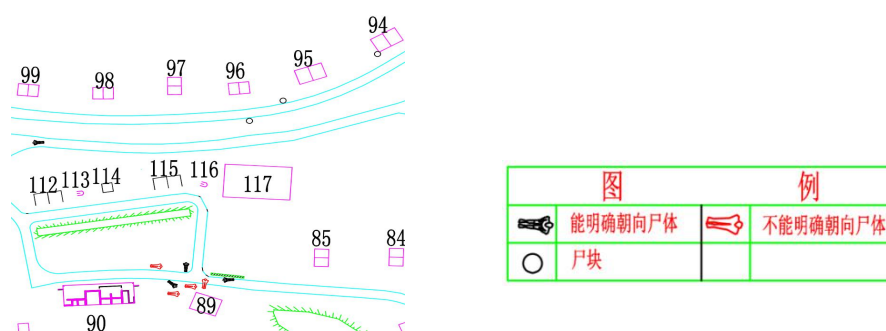
图 7 遇难人员分布示意图

事故造成 9 人死亡、26 人受伤，在 112 号工房北侧发现 1 名遇难者，在 95 号工房南侧发现 1 名遇难者，在 89 与 90 号工房之间的区域发现 7 名遇难者（图 7）。

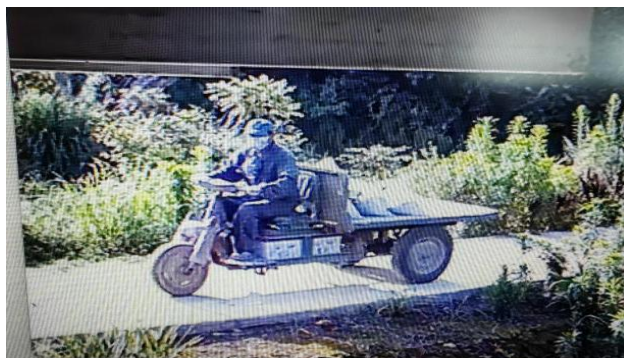
图 8 电动三轮车

1.运输车辆。山洲烟花公司有 15 辆电瓶车用于厂区内部分转运物资，其中 3 辆运输亮珠、药饼的电动三轮车（图 8），已使用 6 至 7 年，货箱为非厢式且无围挡，不具备防爆性能，不符合国家标准<sup>[9]</sup>。

[9] 《烟花爆竹作业安全技术规程》（GB11652-2012） 9.2.1 不应使用自卸车、挂车、三轮车、摩

托车、畜力车和独轮手推车等。

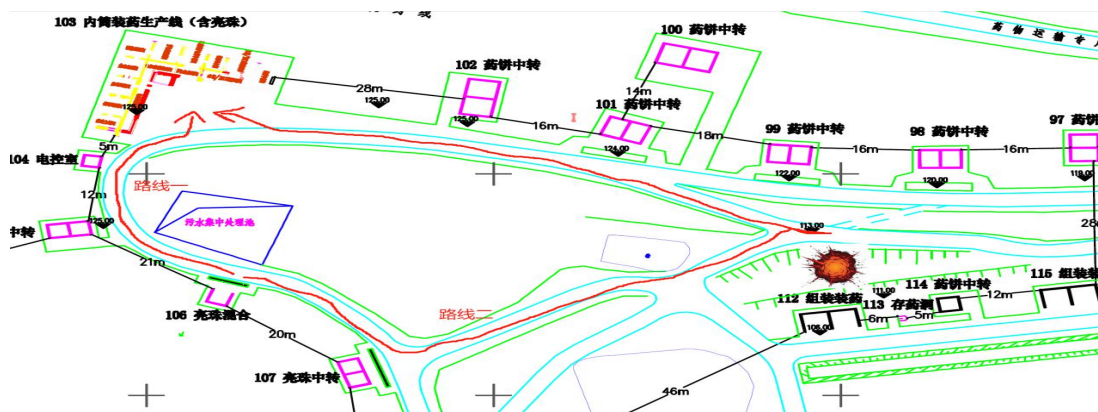
图 9 电动三轮车运输路线图

排除明火、静电、雷击等因素引发爆炸。经现场勘验、模拟实验、证人证言等综合分析认定，亮珠配送员工黄某云使用电动三轮车违规装载 500 千克亮珠从 106 号工房运往 103 号工房，途经 112 号工房北侧“丫”形交叉路口处，侧翻至“丫”形交叉路口下方高差为 2 米的平台，亮珠受电动三轮车冲击、摩擦引起爆炸，进而引起多栋工库房相继发生爆炸、燃烧。

2.山洲烟花公司内筒装药生产线配送亮珠有 2 条路径(图 9)，第一条为 106 号工房后往西北方向途经 105 号、104 号上坡至 103 号工房，此路窄且坡度较陡；第二条为 106 号工房往东南方向途经 112 号北侧“丫”形交叉水泥路，往西北方向上坡途经 102 号至 103 号工房，“丫”形交叉水泥路口上坡转弯半径小，驾驶员可直接左转上坡，或向东行驶一段之后采用倒车的方式上坡，事发时黄某云通过本条路径运送亮珠（图 9）。
